Sujet : [INTERNET] Travaux à la station biologique de Paimpont- Dérogation pour destruction de nids d'Hirondelles.

Nous allons réaliser prochainement des travaux de restauration du restaurant de la station biologique de Paimpont.

**Annexe à la demande de dérogation pour la
destruction, l'altération ou la dégradation de sites de
reproductions ou d'aires de repos d'animaux
d'espèces animales protégées lors des travaux de
sécurisation du restaurant de la Station biologique
de Paimpont**

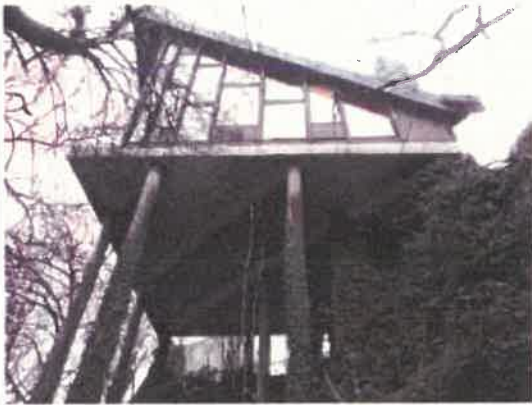
<ul style="list-style-type: none"> • Localisation : <ul style="list-style-type: none"> ○ Façade Nord • Constat : <ul style="list-style-type: none"> ○ Les poteaux commencent à être envahis par le lierre.

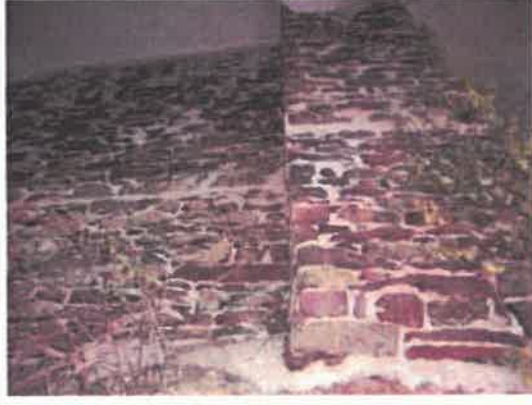
<ul style="list-style-type: none"> • Localisation : <ul style="list-style-type: none"> ○ Façade Nord • Constat : <ul style="list-style-type: none"> ○ Certains joints de pierre sont dégradés.

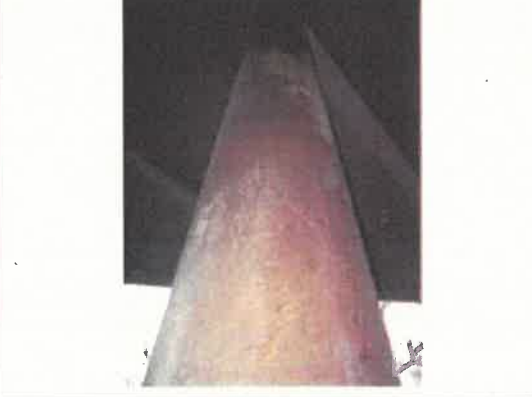
<ul style="list-style-type: none"> • Localisation : <ul style="list-style-type: none"> ○ Façade Nord • Constat : <ul style="list-style-type: none"> ○ Les poteaux semblent être amiantés.

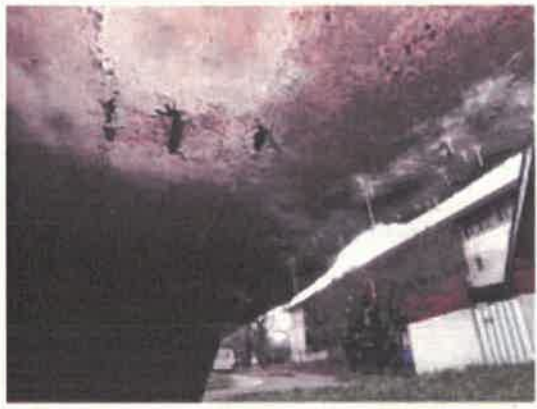
<ul style="list-style-type: none">• Localisation :<ul style="list-style-type: none">◦ Façade Est .• Constat :<ul style="list-style-type: none">◦ La sous-face de l'escalier est très dégradée .◦ Les aciers sont apparents.

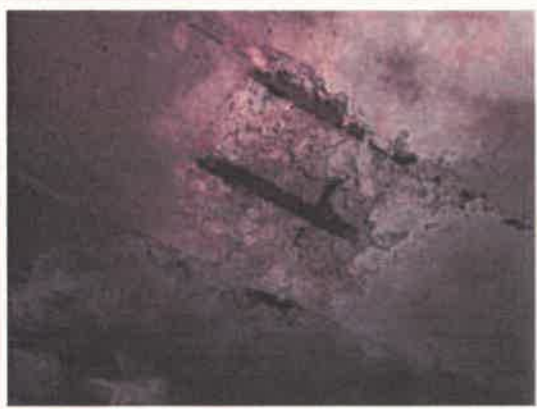
<ul style="list-style-type: none">• Localisation :<ul style="list-style-type: none">◦ Façade Est• Constat :<ul style="list-style-type: none">◦ Les aciers sont apparents. Ségrégation du béton : les granulats et le ciment se sont séparés, laissant en partie basse les granulats.

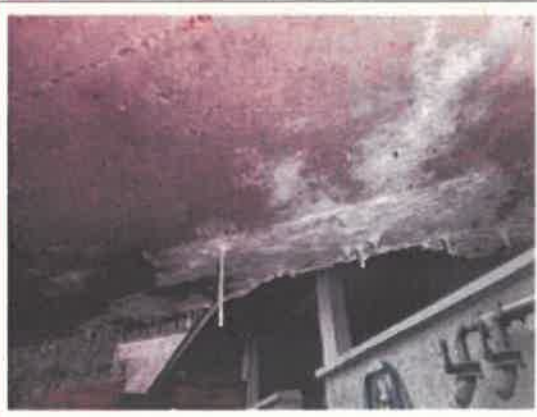
<ul style="list-style-type: none">• Localisation :<ul style="list-style-type: none">◦ Façade Est• Constat :<ul style="list-style-type: none">◦ Des stalactites sont visibles dues à la percolation de l'eau de pluie à travers la dalle béton.◦ Absence de goutte d'eau

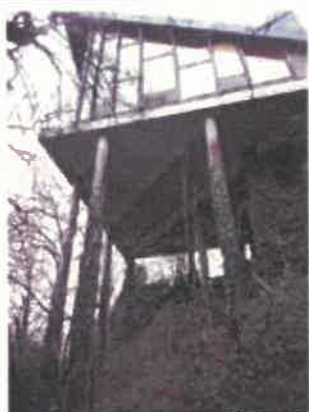
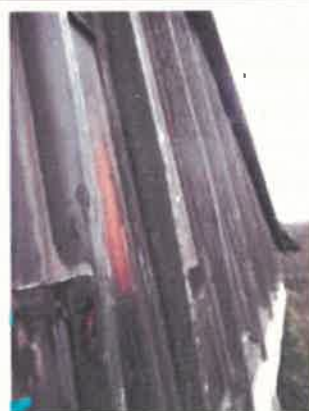
- Localisation :
 - Façade Ouest
- Constat :
 - Les épines bois sont en très mauvais état sur toutes les façades.

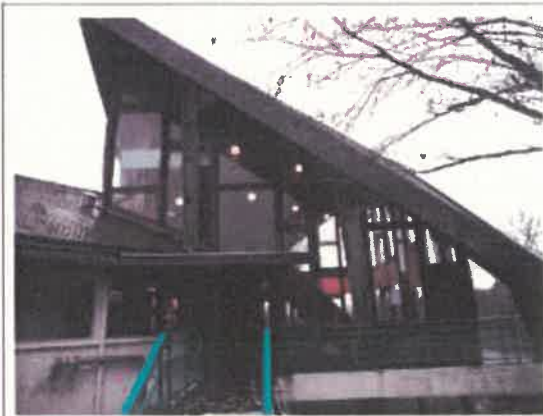
- Localisation :
 - Façade Est
- Constat :
 - Présence de mousse sur la couverture ardoise.

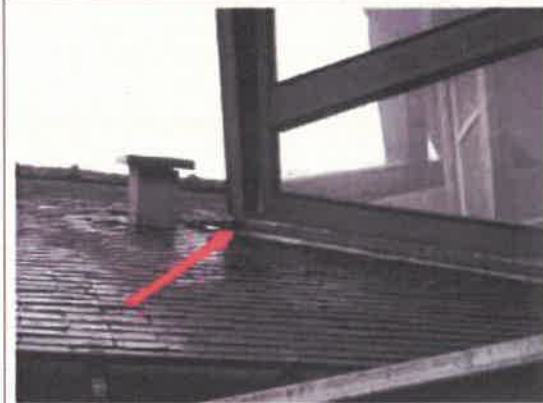
- Localisation :
 - Façade Est
- Constat :
 - Mauvaise mise en œuvre du solin.
 - Infiltration à l'intérieure du bâtiment.
 - Dégradation des menuiseries.

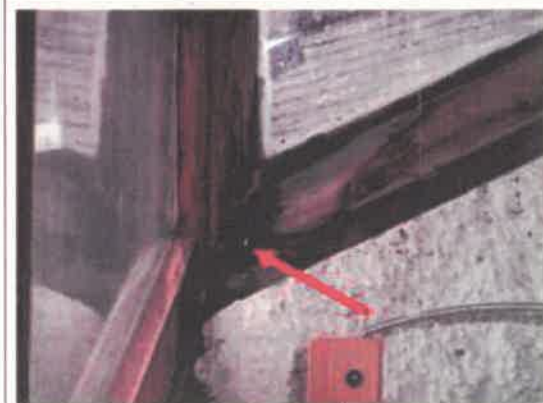
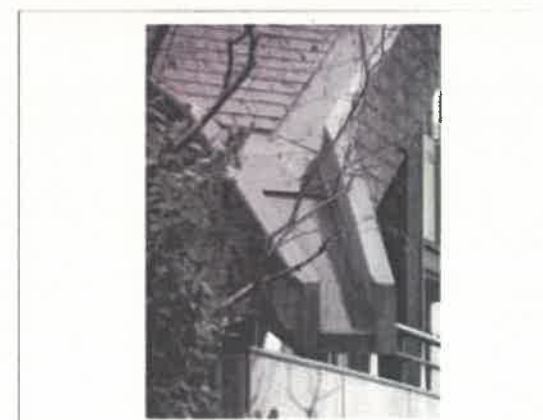
- Localisation :
 - Angle façade Nord-Est
- Constat :
 - Mauvaise mise en œuvre du chéneau qui provoque des infiltrations et dégrade la charpente en dessous.

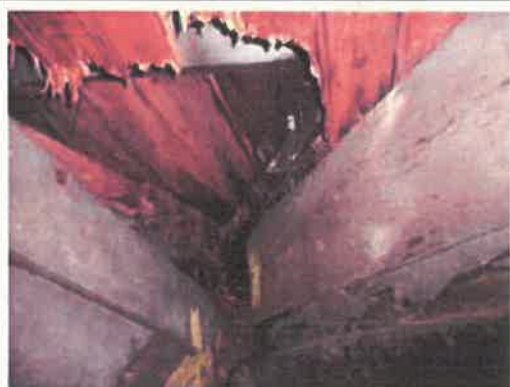
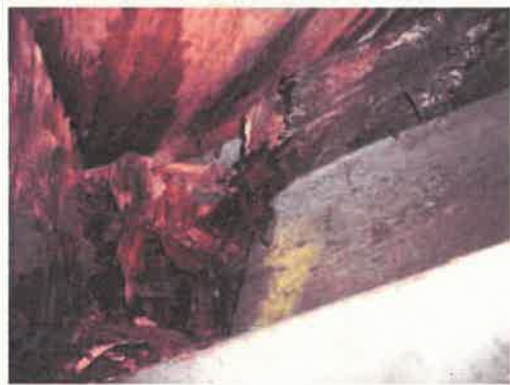
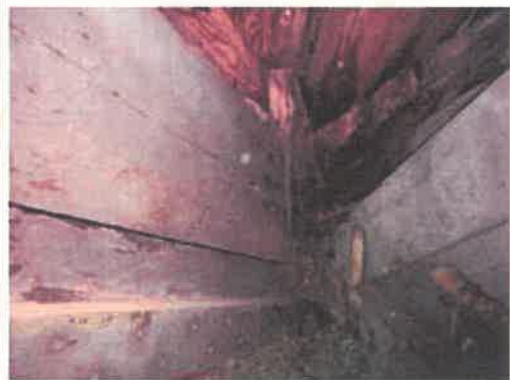
- Localisation :
 - Angle façade Nord- Est
- Constat :
 - Mauvaise mise en œuvre du chéneau qui provoque des infiltrations et dégrade la charpente en dessous.
 - Les poutres de rives sont dégradées.

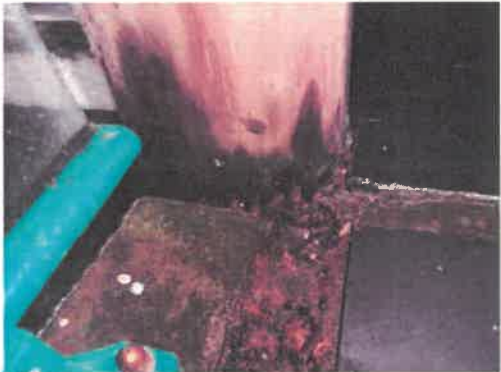
<ul style="list-style-type: none"> • Localisation : <ul style="list-style-type: none"> ◦ Façade Est • Constat : <ul style="list-style-type: none"> ◦ Poteau bois contre le béton en décomposition à l'entrée de la coursive. ◦ Pieds de poteaux bois en contact avec la platine métallique à même le dé béton en contact permanent aux intempéries.

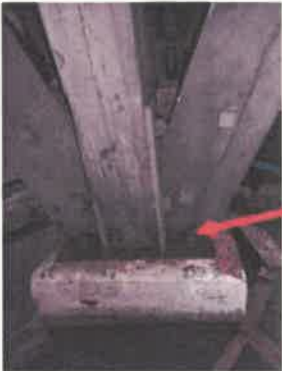
<ul style="list-style-type: none"> • Localisation : <ul style="list-style-type: none"> ◦ Angle Façade Nord-Est • Constat : <ul style="list-style-type: none"> ◦ Prescellements très proches des pieds de poteaux bois. ◦ Pieds de poteaux bois en contact avec la platine métallique à même le dé béton en contact permanent aux intempéries.

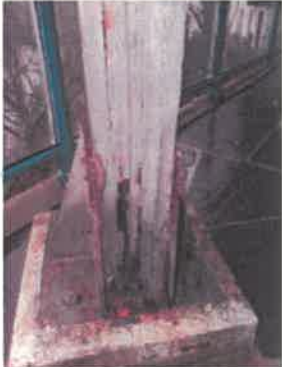
<ul style="list-style-type: none"> • Localisation : <ul style="list-style-type: none"> ◦ Façade Nord • Constat : <ul style="list-style-type: none"> ◦ Pieds de poteaux bois en contact avec la platine métallique à même le dé béton en contact permanent aux intempéries.

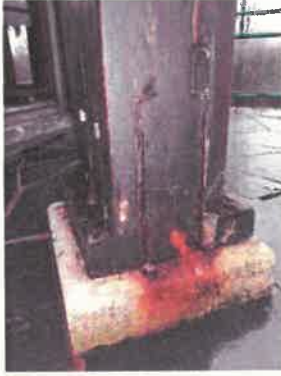
- Localisation :
 - Façade Nord
- Constat :
 - Dégradation avancée des pieds de poteaux bois.

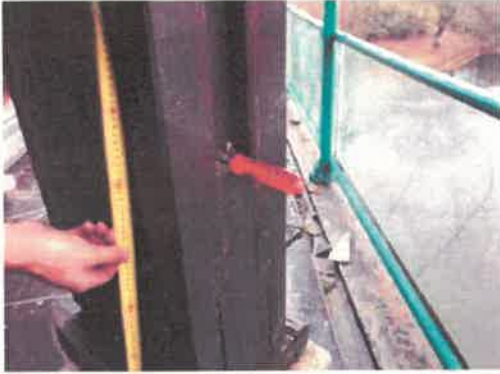
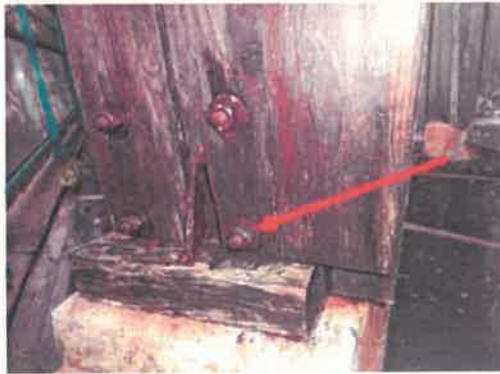
- Localisation :
 - Façade Nord
- Constat :
 - Dégradation avancée des pieds de poteaux bois.
 - Assemblage boulonné trop proche du bord.

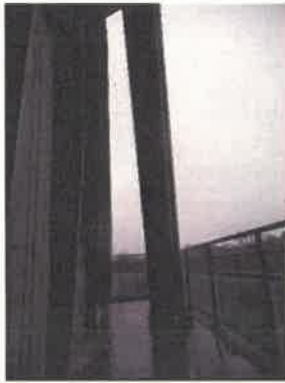
- Localisation :
 - Façade Nord
- Constat :
 - Epines bois support de menuiseries très dégradées.
 - Nous ne savons pas comment celles-ci peuvent être justifiées mécaniquement au vue de leur hauteur.

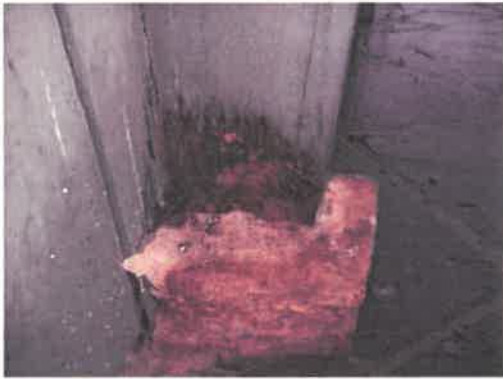
- Localisation :
 - Façade Nord
- Constat :
 - Epines bois support de menuiseries très dégradées.
 - Pieds des épines compléments dégradés.

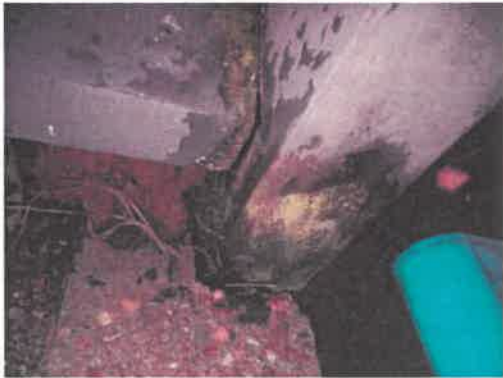
- Localisation :
 - Angle façade Nord-Ouest
- Constat :
 - Epines bois support de menuiseries très dégradées. Sections diminuées
 - Pieds des épines compléments dégradés.

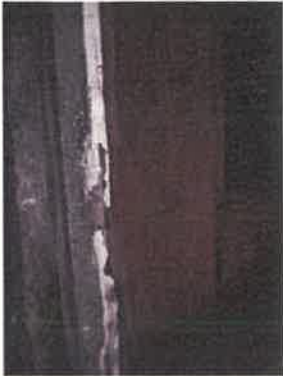
<ul style="list-style-type: none">• Localisation :<ul style="list-style-type: none">◦ Façade Nord• Constat :<ul style="list-style-type: none">◦ Menuiseries simple vitrage.◦ Joints totalement dégradés.

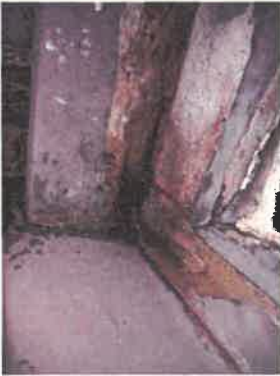
<ul style="list-style-type: none">• Localisation :<ul style="list-style-type: none">◦ Façade Nord• Constat :<ul style="list-style-type: none">◦ Cadres de menuiseries complètement détériorés.

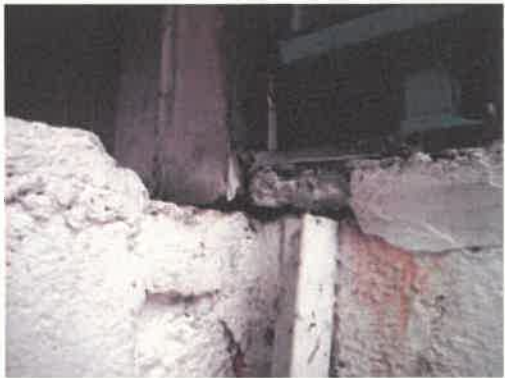
<ul style="list-style-type: none">• Localisation :<ul style="list-style-type: none">◦ Façade Est• Constat :<ul style="list-style-type: none">◦ Aperçu de la rive de l'escalier dégradée.

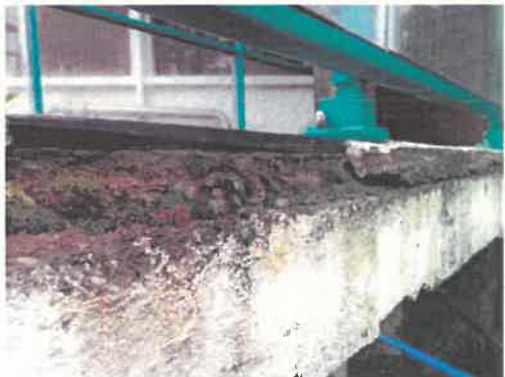
<ul style="list-style-type: none">• Localisation :<ul style="list-style-type: none">◦ Façade Est• Constat :<ul style="list-style-type: none">◦ Aperçu de la chape sous dalle ardoise. Il s'agit d'une chape maigre. Elle est constituée de beaucoup de sable.◦ Infiltration d'eau entre la chape et la dalle béton armée.

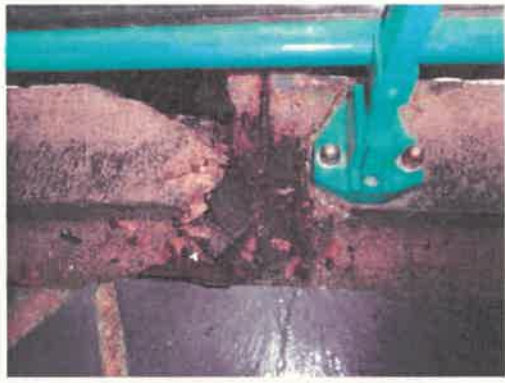
- Localisation :
 - Façade Est
- Constat :
 - Présence de la fixation de l'ancien garde-corps oxydé qui conduit aux infiltrations d'eau et à l'éclatement du béton.

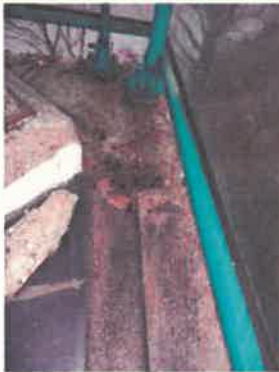
- Localisation :
 - Façade Est
- Constat :
 - Chape décomposée sur l'angle de la courive.

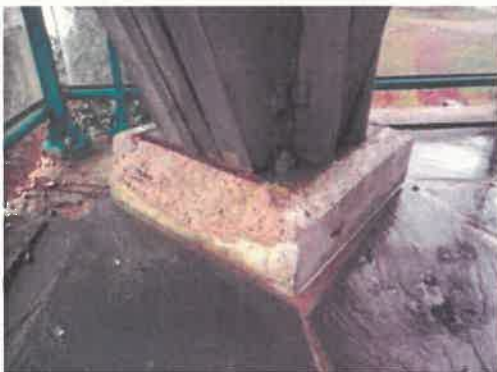
- Localisation :
 - Façade Est
- Constat :
 - Dés béton se détériorent.
 - Aciers apparents, l'enrobage des aciers est trop faible.

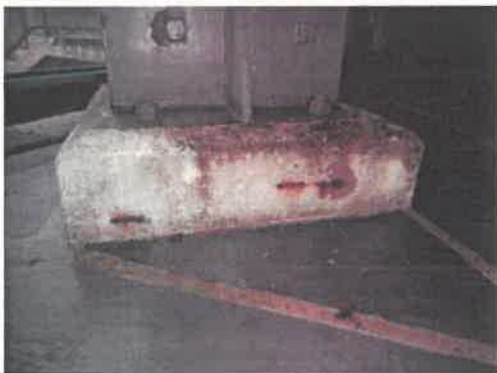
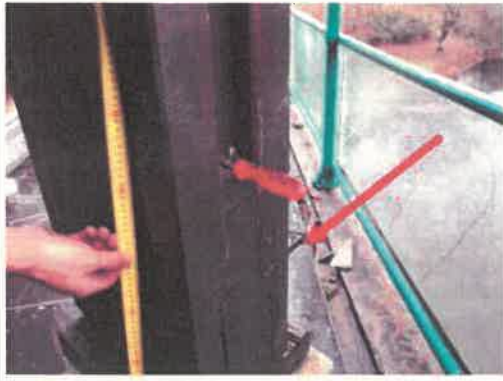
- Localisation :
 - Façade Nord
- Constat :
 - La chape est soufflée, les dalles d'ardoises se décollent.

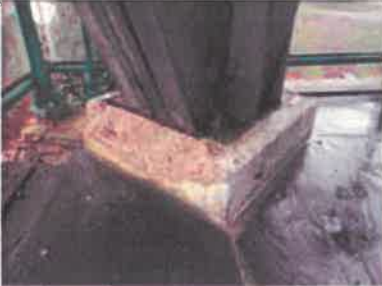
1	Désordre : Pieds de poteaux dégradés		Dégradation continue du bois

<p>Préconisations :</p> <ul style="list-style-type: none"> - Découpage de la partie basse du pied de poteau puis mise en œuvre d'une ferrure métallique Ou - Découpage du pied de poteau et reconstruction de celui-ci avec fixation par tiges filetées et scellement à la résine.
2	Désordre : Pieds de poteaux dégradés		Dégradation continue du bois

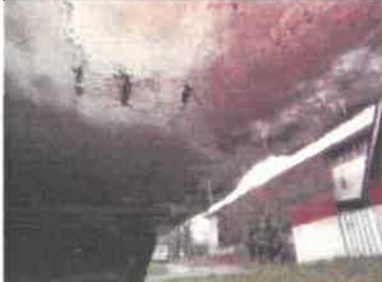
A	Désordre : aciers apparents		Dégradation et chute de béton

<p>Préconisations :</p> <ul style="list-style-type: none"> - Nous préconisons de traiter les aciers apparents en retirant les parties de béton non adhérentes et friables. Un brossage ou sablage des aciers apparents. Une passivation des aciers. Un piquetage et une humidification du béton au droit des zones à réparer. Application d'un mortier.

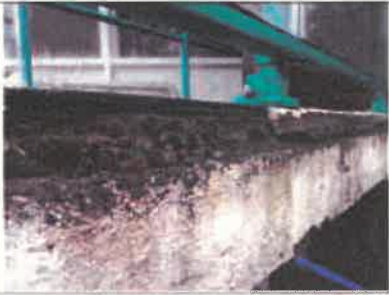
B	Désordre : Chape soufflée		Infiltration de l'eau, dégradation continue

<p>Préconisations :</p> <ul style="list-style-type: none"> - Dépose de la chape existante. Réfection complète de la chape.
D	Désordre : Eclat de béton, aciers apparents		Dégradation continue
