Sujet : [INTERNET] Travaux à la station biologique de Paimpont- Dérogation pour destruction de nids d'Hirondelles.

Nous allons réaliser prochainement des travaux de restauration du restaurant de la station biologique de Paimpont.

**Annexe à la demande de dérogation pour la
destruction, l'altération ou la dégradation de sites de
reproductions ou d'aires de repos d'animaux
d'espèces animales protégées lors des travaux de
sécurisation du restaurant de la Station biologique
de Paimpont**

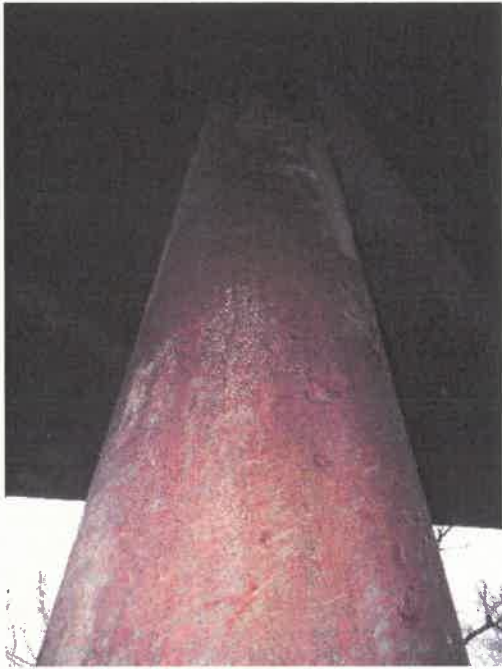
Les poteaux béton semblent être amiantés avec un coffrage perdu en amiante.

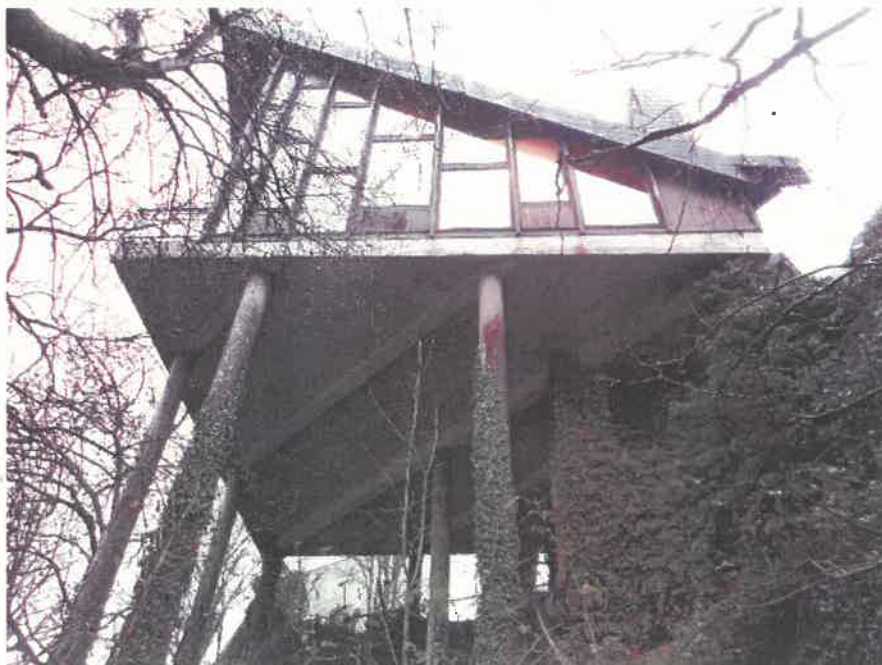
Les façades du restaurant sont principalement composées d'épines bois pour la fixation des menuiseries toute hauteur.
