PORT DE SAINT MALO – REHABILITATION DU QUAI DE TERRE-NEUVE

Dossier de demande d'autorisation environnementale comportant l'étude
d'incidence et l'évaluation d'incidence Natura 2000

Présentation du projet (R.181-13-4°)

Novembre 2023

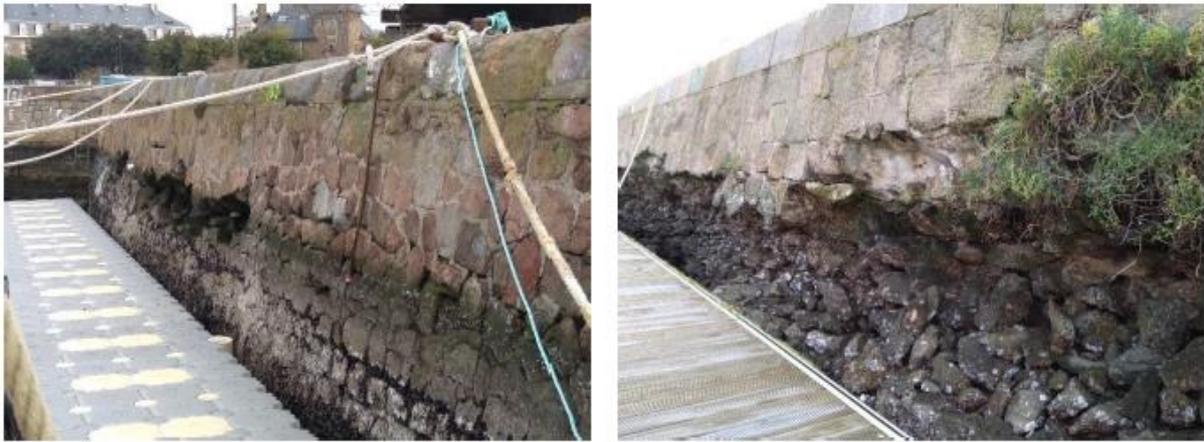
Figure 2 : Désordres sur le parement au Nord (à gauche) et Sud (à droite) du quai. Source : ANTEA

Plusieurs types de désordres ont été observés sur l'ouvrage avec des intensités de dégradation différentes :

- Des disjointoiements ;
- Des désorganisations ;
- Des cavités.

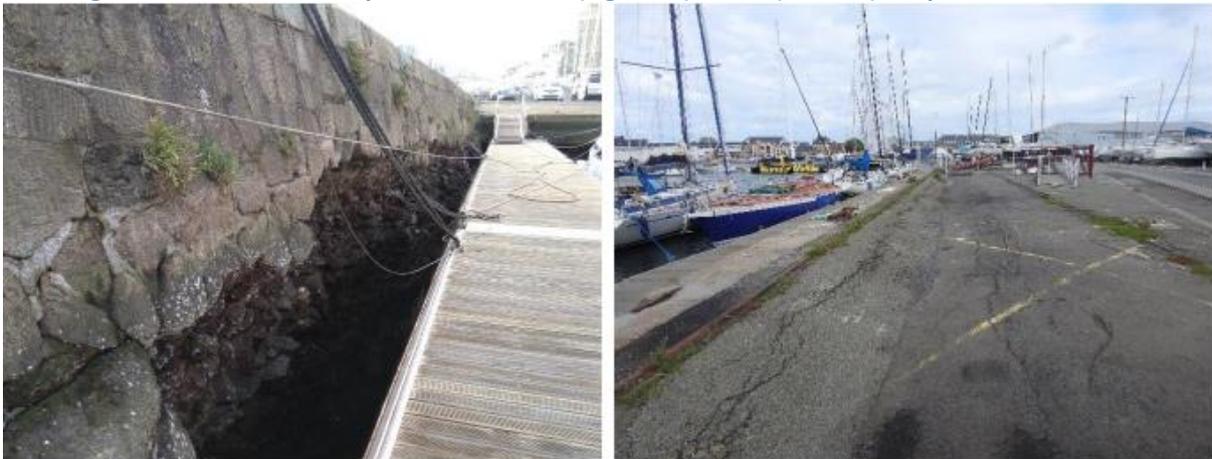
Figure 3 Désordres sur le parement au Sud du quai (à gauche) et Désordres sur le terre-plein au Sud du quai (à droite). Source : ANTEA

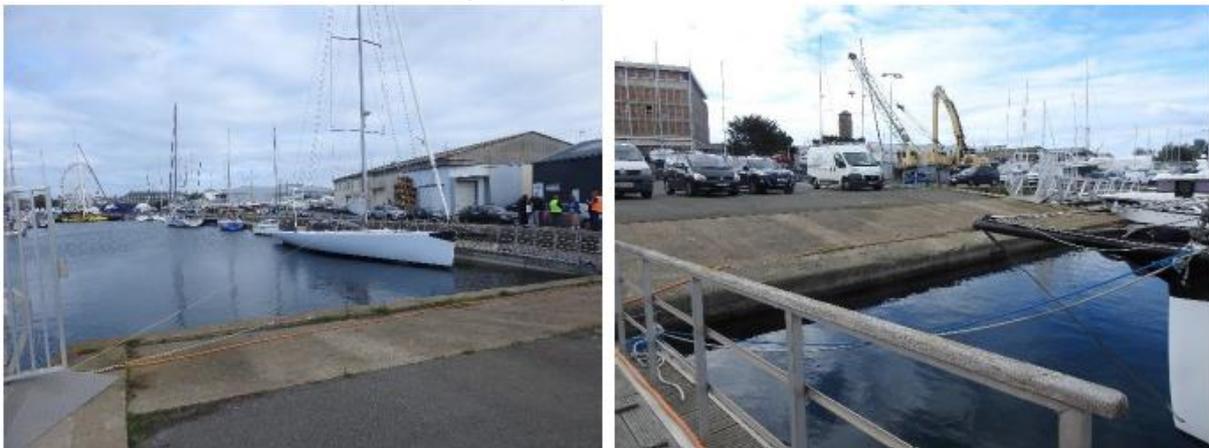
Figure 4: Vue sur le quai Ro-Ro. Source : ANTEA

- D'une poutre pleine en béton armé de 1x1,5m et arasée à la côte sur la face accostable (en partie frontale et en retour),
- En partie frontale : d'un rideau de palplanches en acier non protégé battues au refus dans le rocher et retenues en tête par des tirants métalliques fixés sur un rideau d'ancrage mis en place en arrière dans le terre-plein,
- En partie retour : d'un rideau de palplanches en acier non protégé battues au refus dans le rocher et retenues en tête par des tirants métalliques fixés sur un rideau d'ancrage mis en place en arrière dans le terre-plein,
- D'une dalle en béton armé,
- De dispositifs d'amarrage.

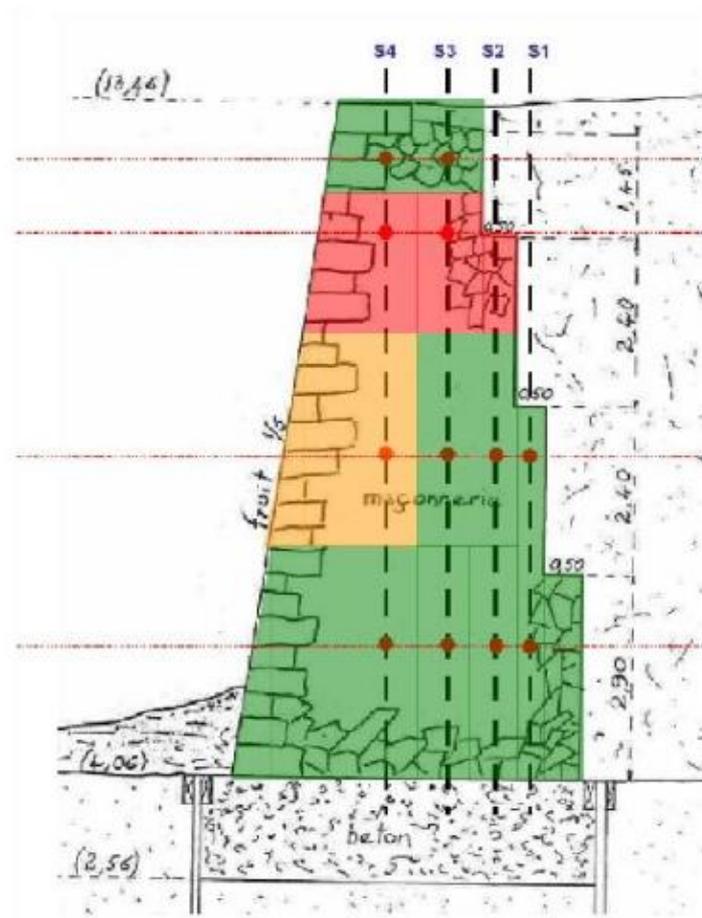
Figure 5 : Vue schématique de l'étendue des pathologies. Source : ANTEA

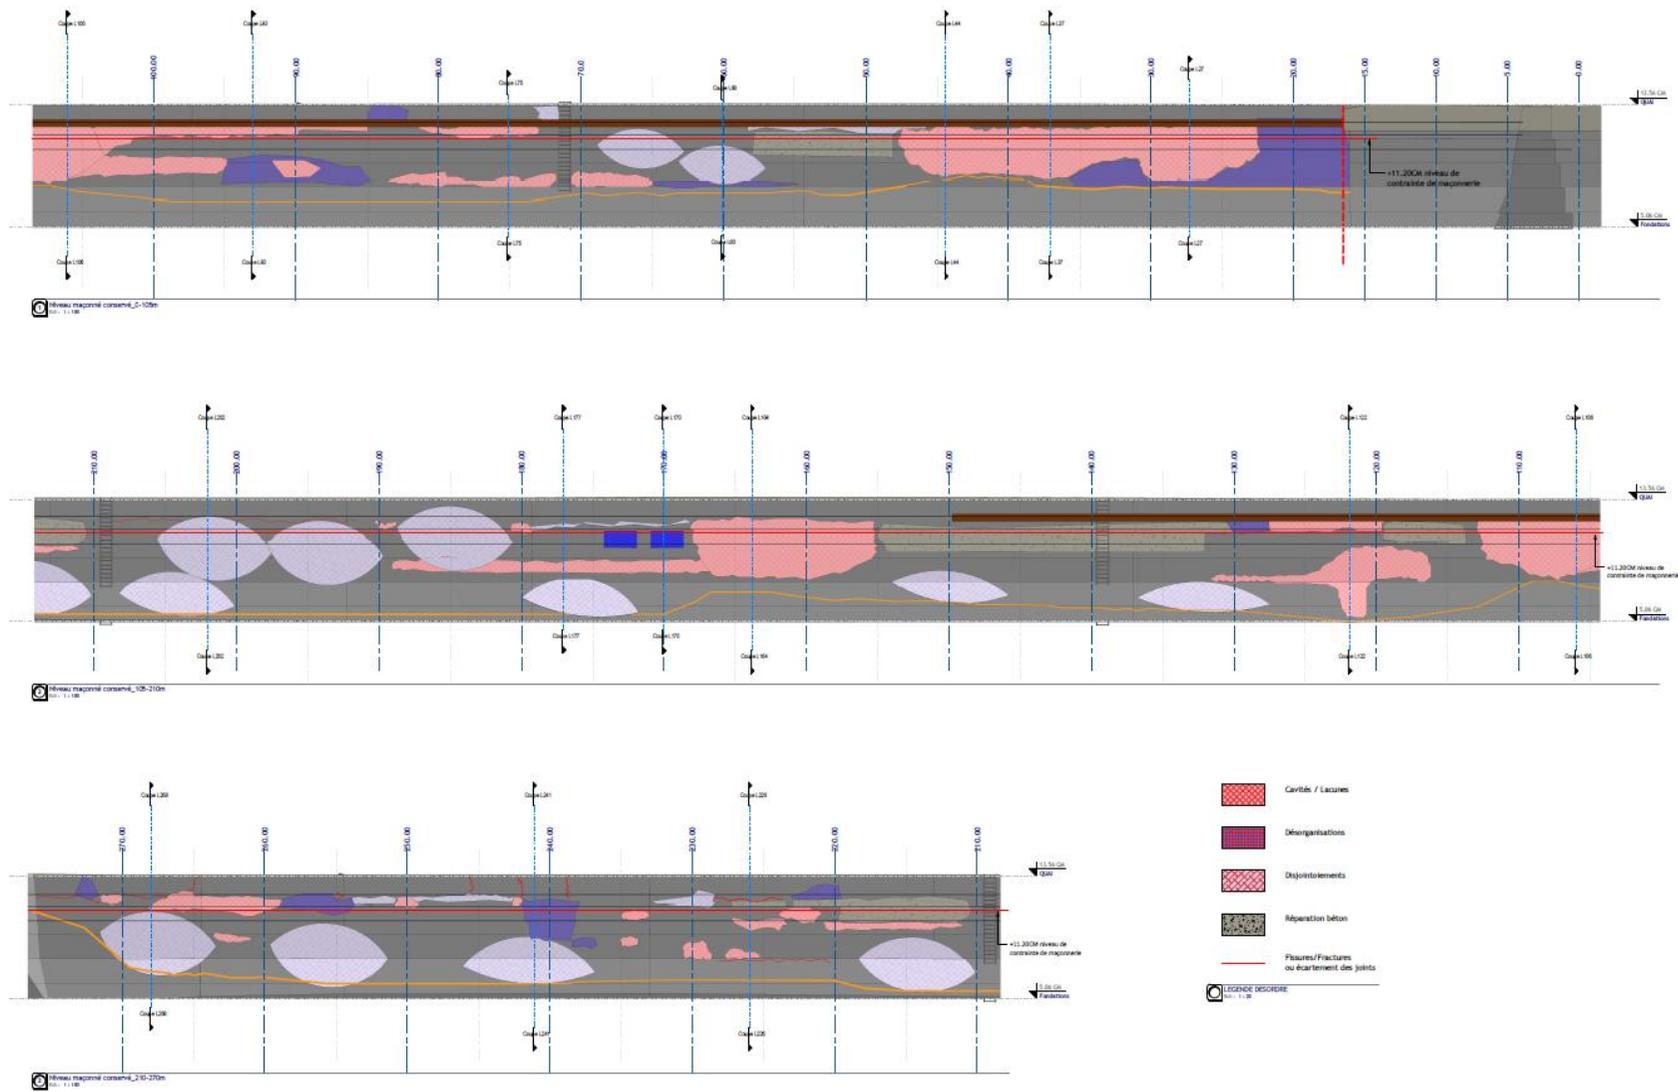
Figure 6 : Localisation des désordres. Source : AVP ANTEA

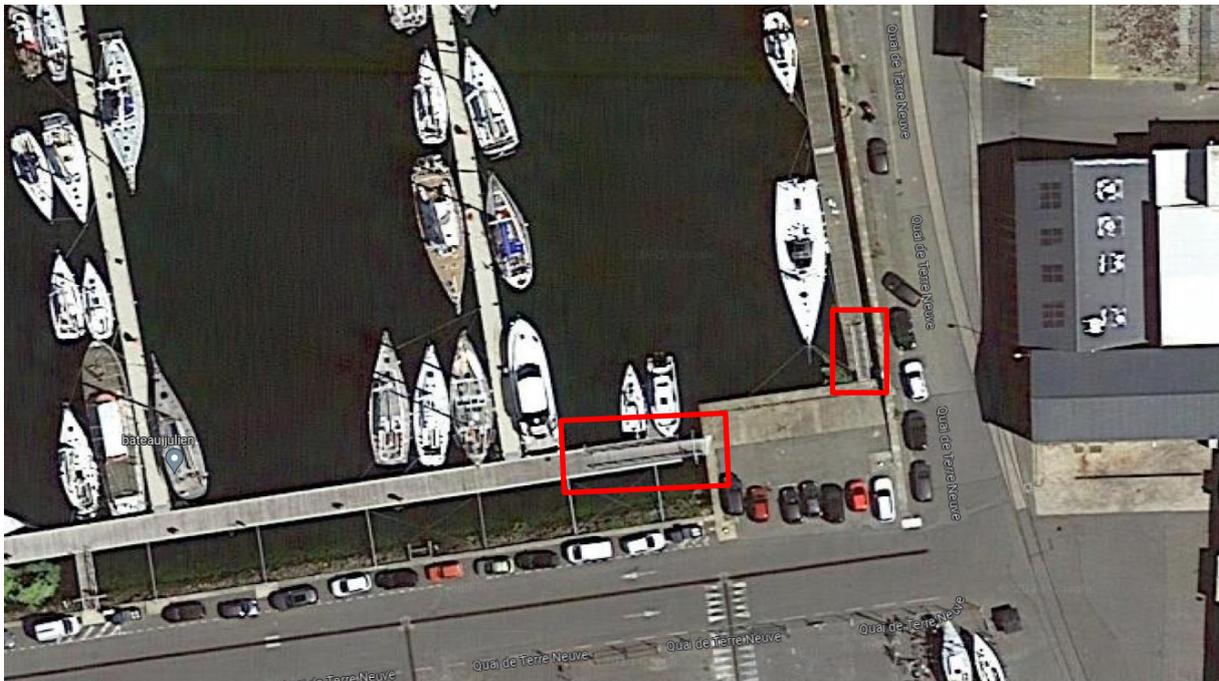
Figure 7 : Emplacement des deux passerelles d'apponement. Source : Googlemaps 2023.

Les deux passerelles d'appontements existantes, fixées à cet ouvrage seront reconfigurées par le concessionnaire EDEIS de façon à être reliées sur le quai « Raymond L'Abbé ».

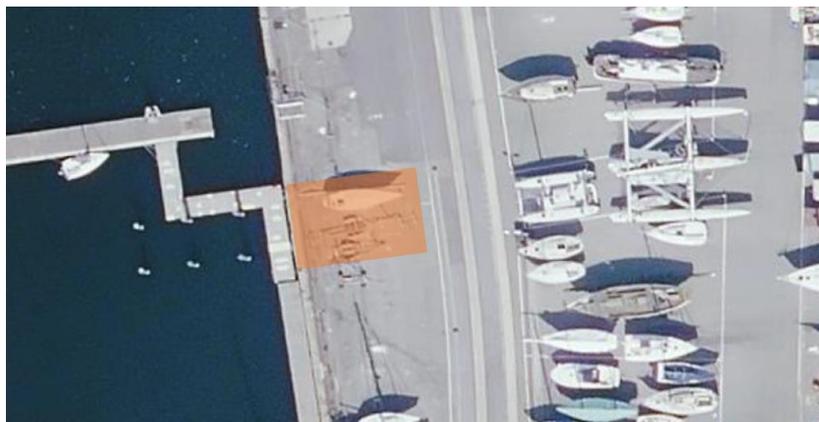
Figure 8 : zone renforcée pour le passage de l'élévateur. Source : ANTEA

La réalisation de la darse n'aura aucune emprise supplémentaire sur le milieu marin mais seulement dans le corps du quai de Terre-Neuve. Cet ouvrage nécessite le renforcement de la zone de passage à l'arrière du quai de Terre-Neuve en face des pontons existants.

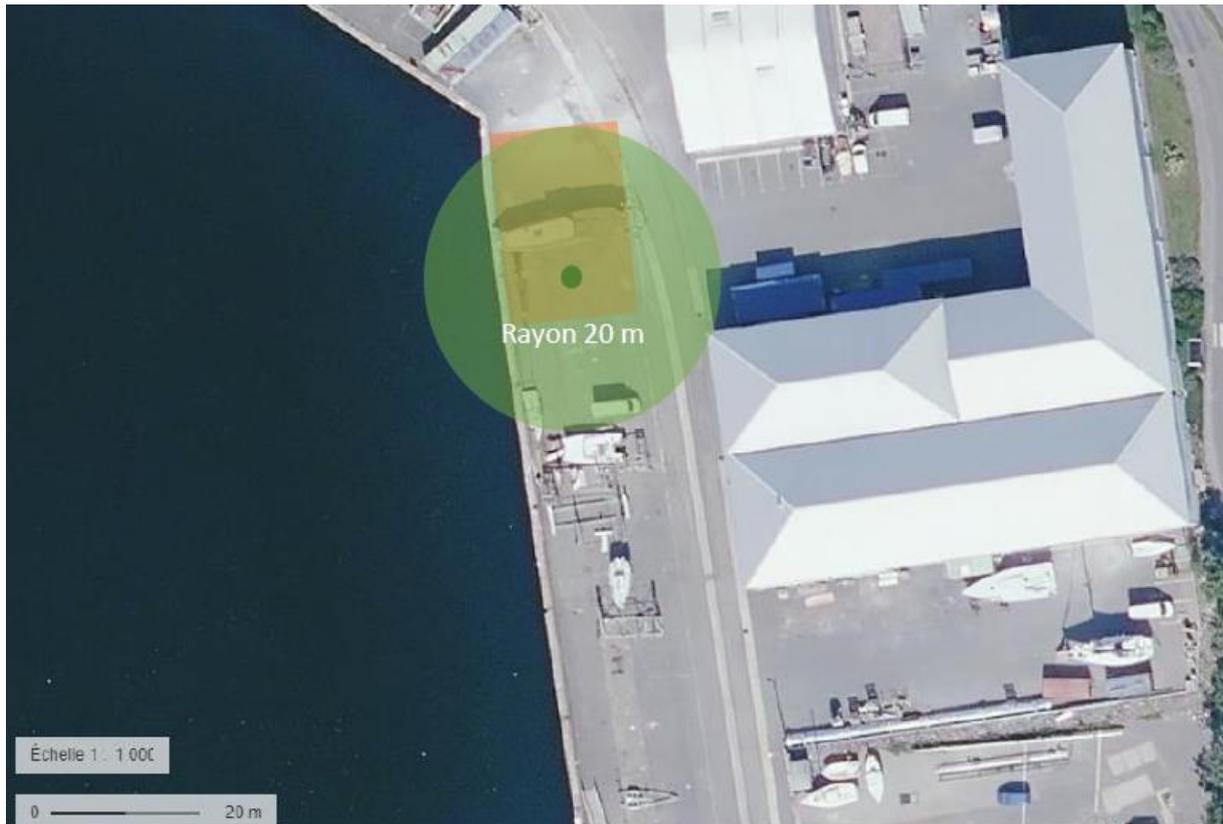
Figure 9 : Rayon d'action de la grue de levage. Source : ANTEA

Cette zone de levage, est projetée sur le terre-plein pour la manutention d'un navire projet de 40 Tonnes maximum. La surface de giration du bras de la grue correspond à un rayon de 20 m.

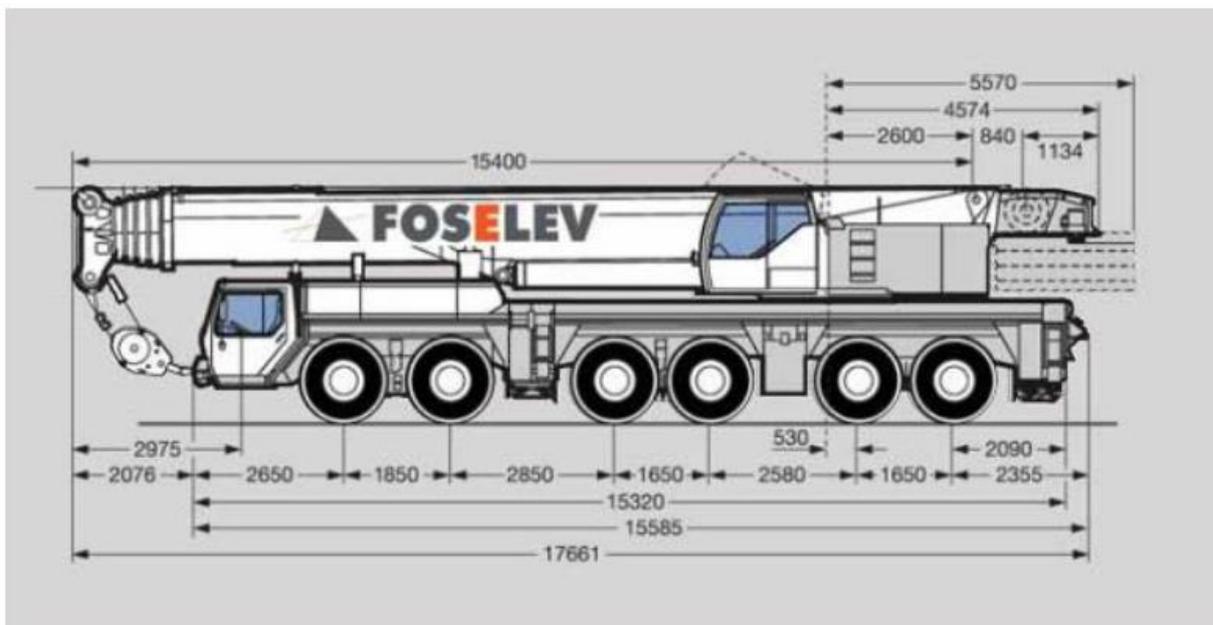
Figure 10 : Grue de capacité 250 t. Source : ANTEA

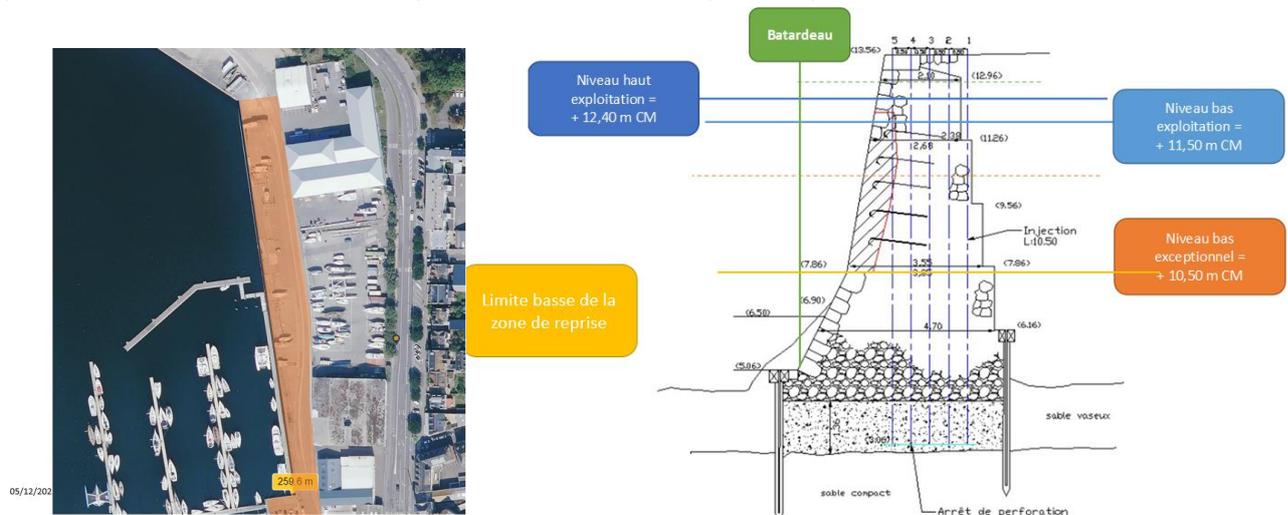
Figure 11 : Implantation du projet et programme. Source : ANTEA Group

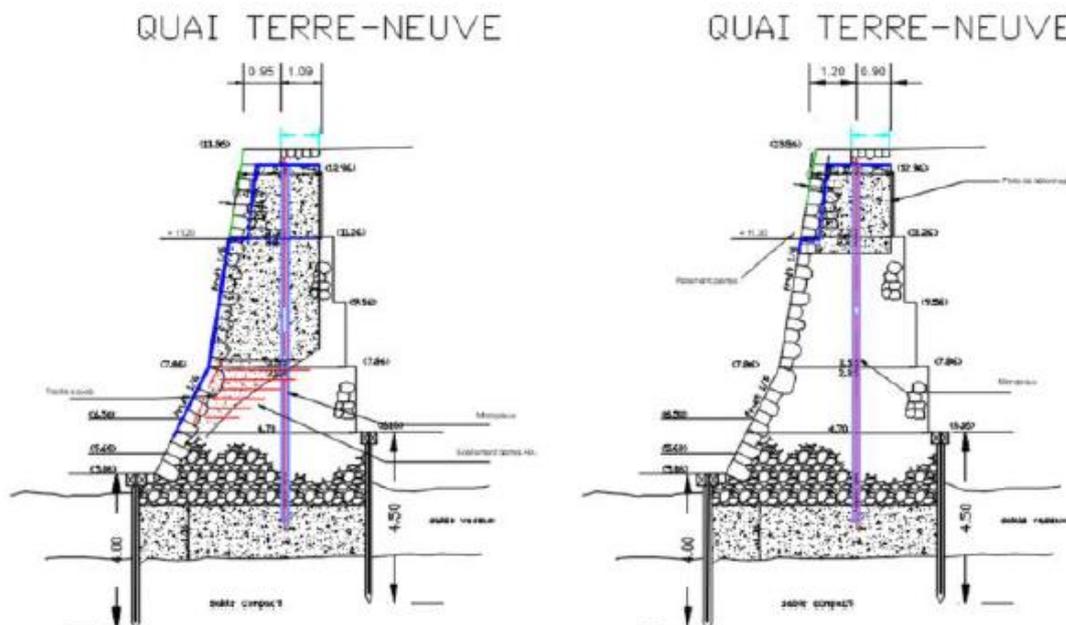
Figure 13 : Coupe de principe des travaux de la solution n°1. Source : ANTEA

- Le renforcement de l'assise et l'amélioration de l'ancrage du quai par la mise en place de micropieux ;
- La dépose soignée des pierres de couronnement et des pierres de parements en partie émergée,
- La purge des matériaux désolidarisés et dégradés dans le corps de l'ouvrage,
- La reconstruction de l'ouvrage poids en utilisant du béton,
- La repose du parement en partie émergée et la repose des pierres de couronnement.

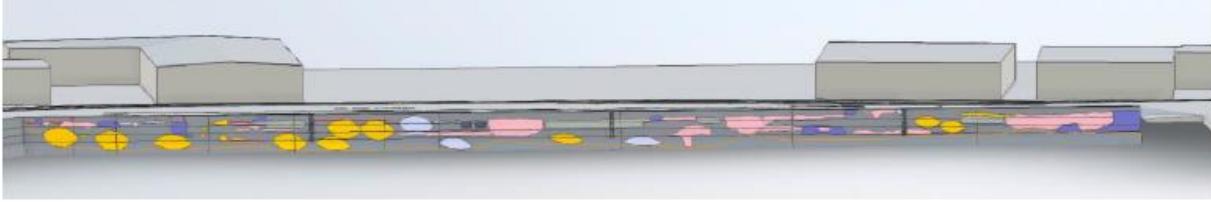
- La **solution de traitement n°2** concerne le traitement localisé des zones présentant une faible désorganisation ou le traitement isolé des pathologies et des cavités.

Figure 14 : Zones concernées par la solution de traitement 2 (en jaune). Source : ANTEA

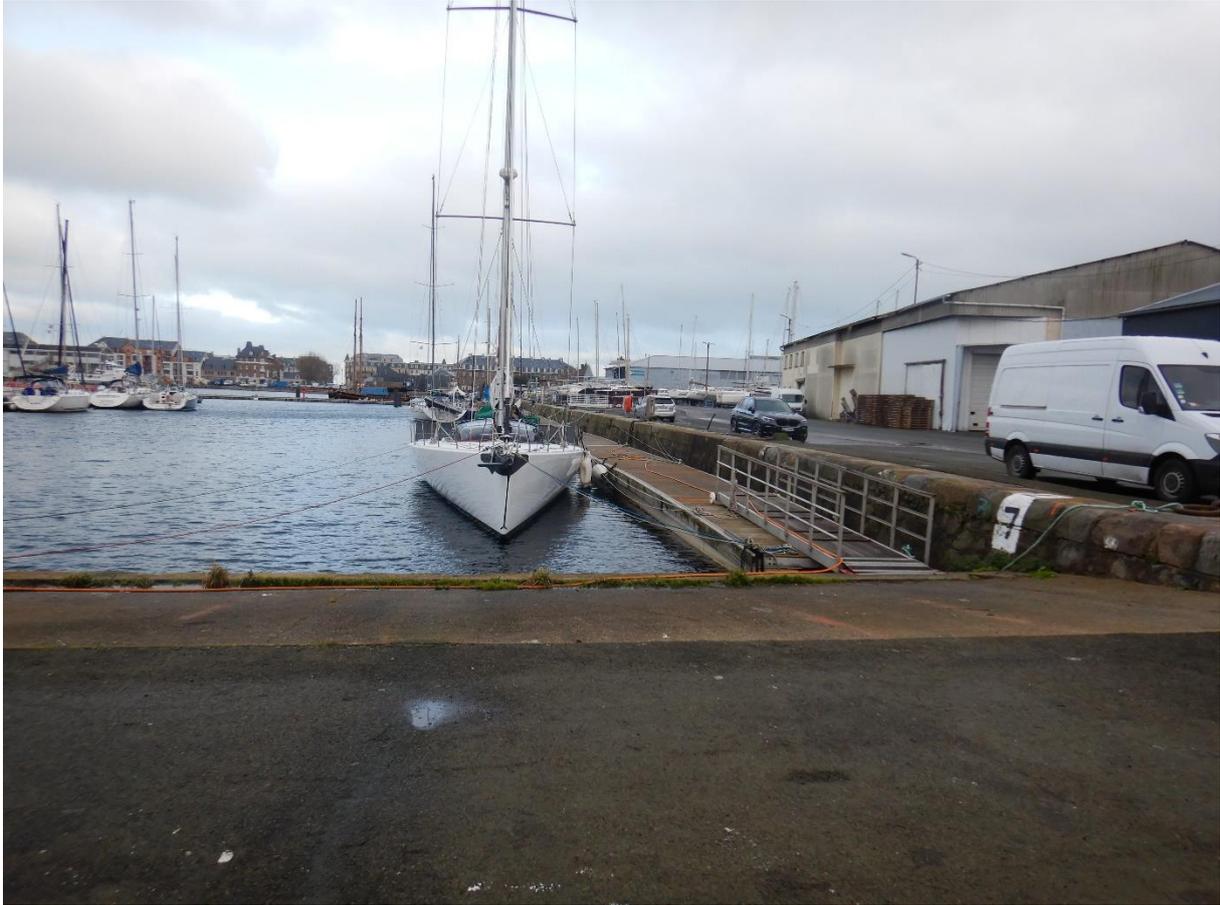
Figure 15 : Quai Ro-Ro en premier plan. Source : TBM environnement

La démolition de l'ouvrage est projetée. L'opération se fera par sciage de la dalle par travée. L'enlèvement des matériaux, présents à l'intérieur de l'ouvrage, sera assuré jusqu'à la cote actuelle de la bathymétrie. La dernière opération sur l'ouvrage sera l'arrachage des rideaux de palplanches. Cela évite le risque de dispersion des fines et de matériaux dans le port.

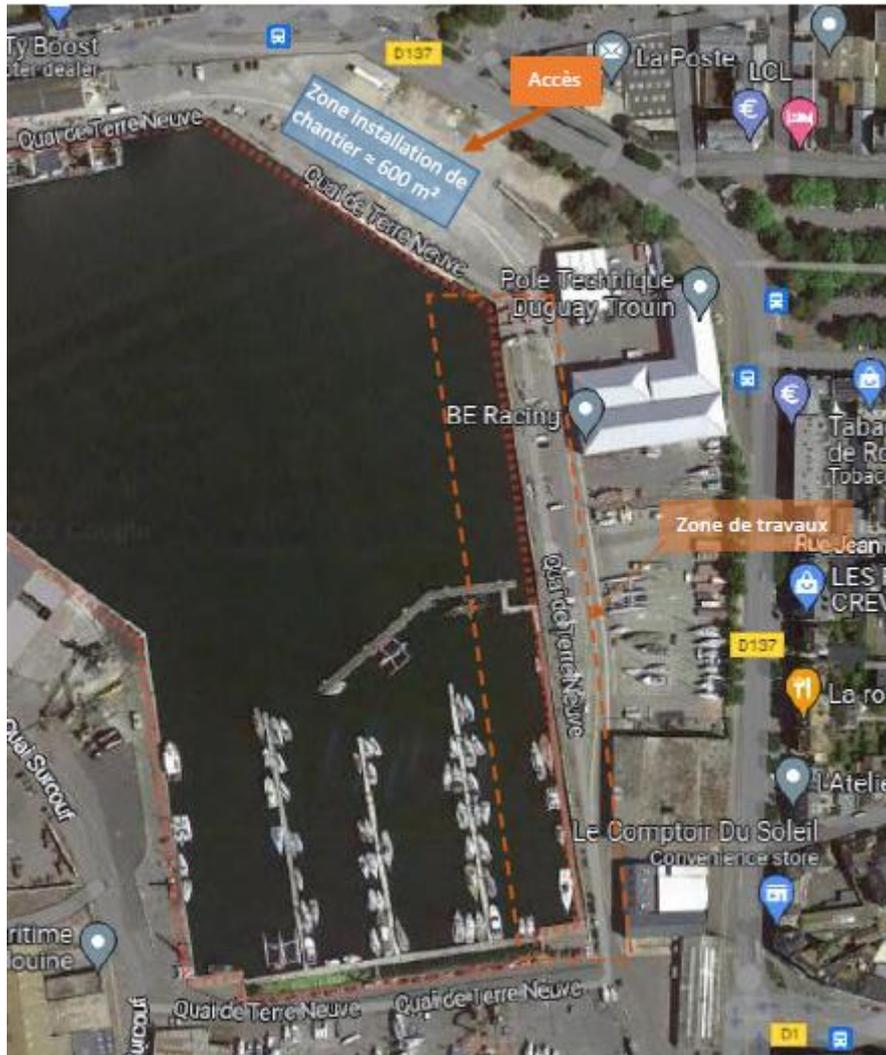
Figure 16 : Installation de chantier et accès. Source : ANTEA

Les installations de chantier (base-vie, parking, zone de stockage de matériels et matériaux) devront être implantées à proximité immédiate de la zone de chantier. La zone présentée ci-après en bleu d'une superficie d'environ 600 m² semble en première approche convenir à cet usage.

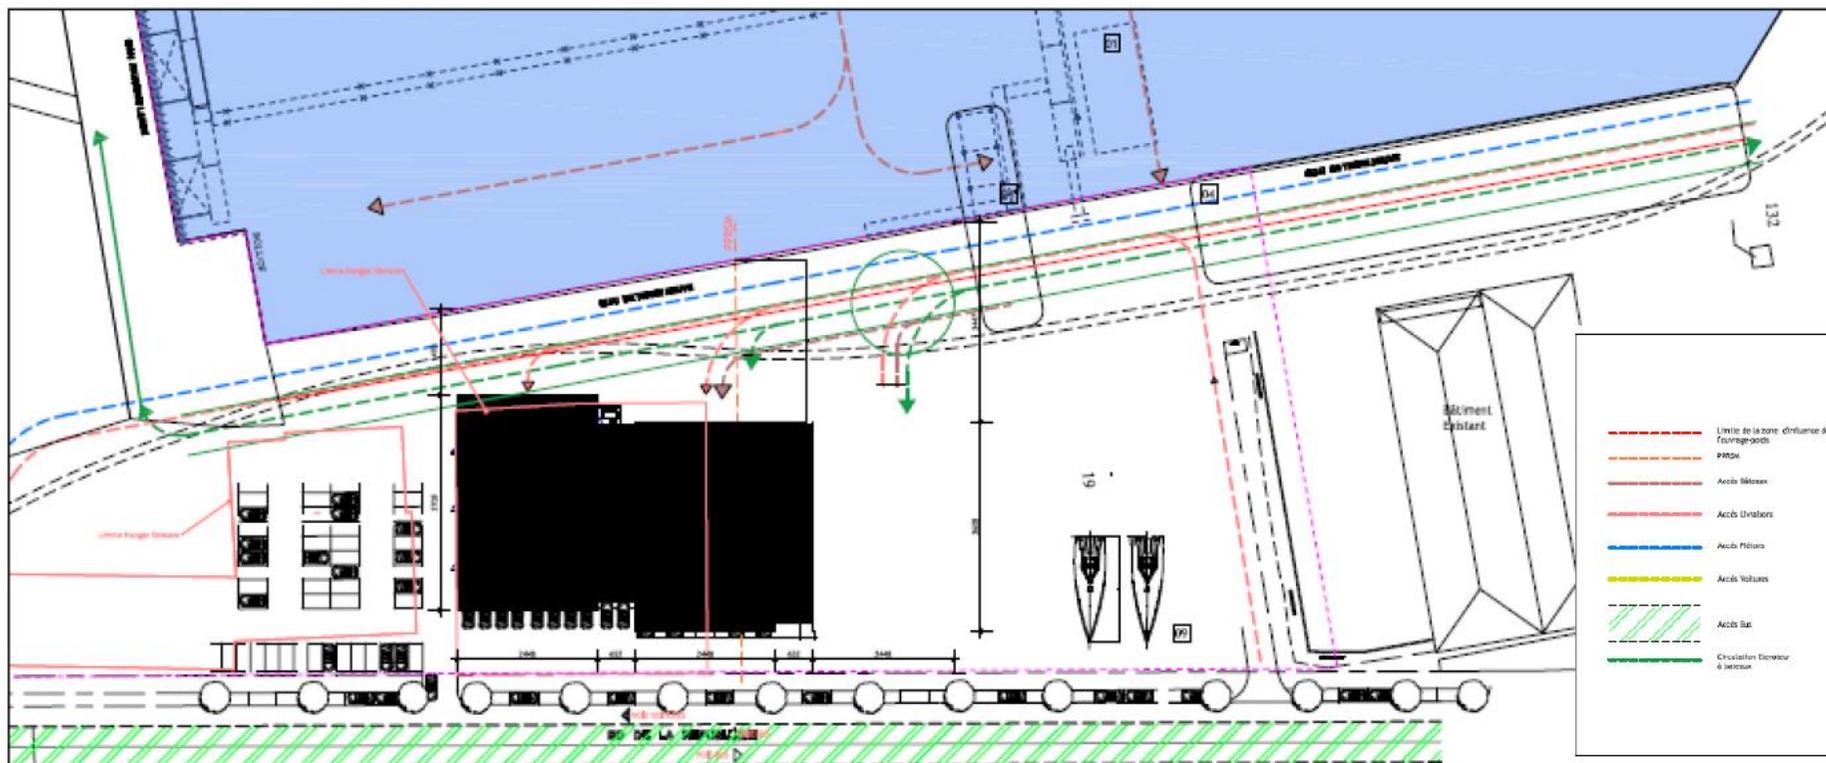
Figure 17 : Plan des usages en phase d'exploitation. Source : version provisoire de l'AVP, EDEIS.

- L'élévateur doit circuler sur toute la zone du pôle Duguay Trouin, et selon la limite d'axe illustrée sur le plan ci-après (axe de l'élévateur présenté en vert épais, élévateur de 7 m de largeur – emprise vert clair, le cercle vert de 18 m correspondant au retournement avec un IMOCA (de 18 m de longueur),
- Les poids lourds (semi et plateaux-remorques) doivent circuler sur toute la zone du pôle Duguay Trouin, et selon la limite d'axe illustrée sur le plan ci-après (axe poids lourds présenté en rose épais)
- En phase d'exploitation, le cheminement piéton sera autorisé sur le terre-plein. Lors des travaux, le cheminement sera dévié.
