# ◆ PA20 / PC03 - PLAN EN COUPES - EXISTANT

MISE EN VALEUR DU FORT  
D'ARBOULE  
Pointe de la Varde  
Saint-Malo (35)

PERMIS D'AMENAGER  
PLAN EN COUPE

# ◆ PA20 / PC03 - PLAN EN COUPES - DETAILS PROJÉTÉS

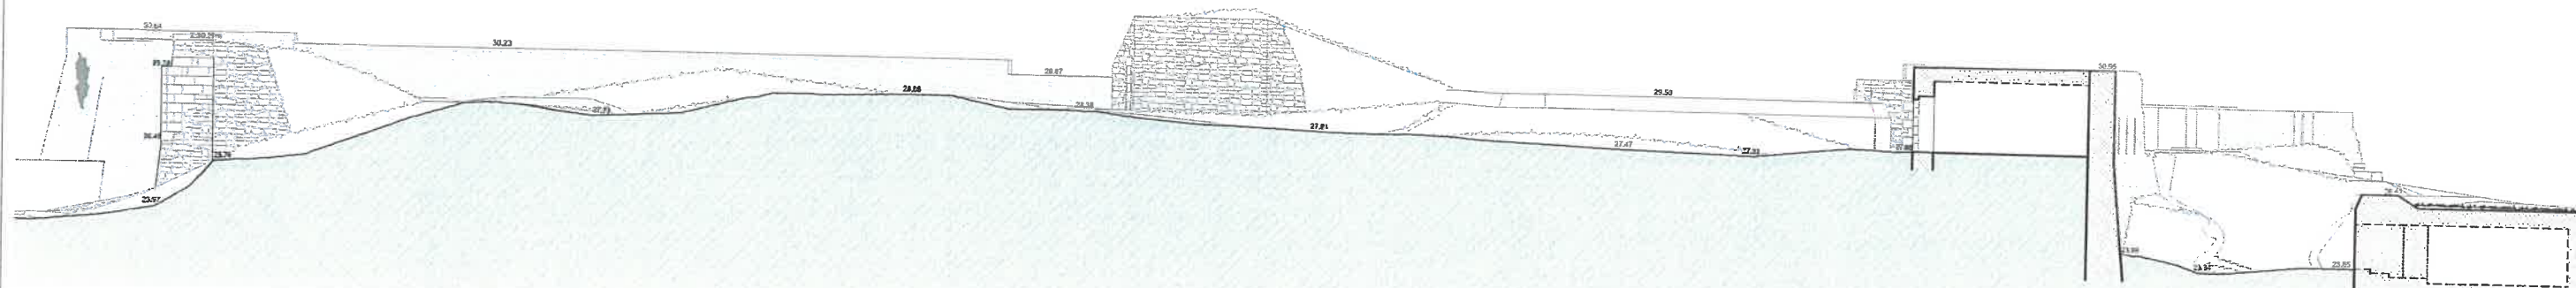
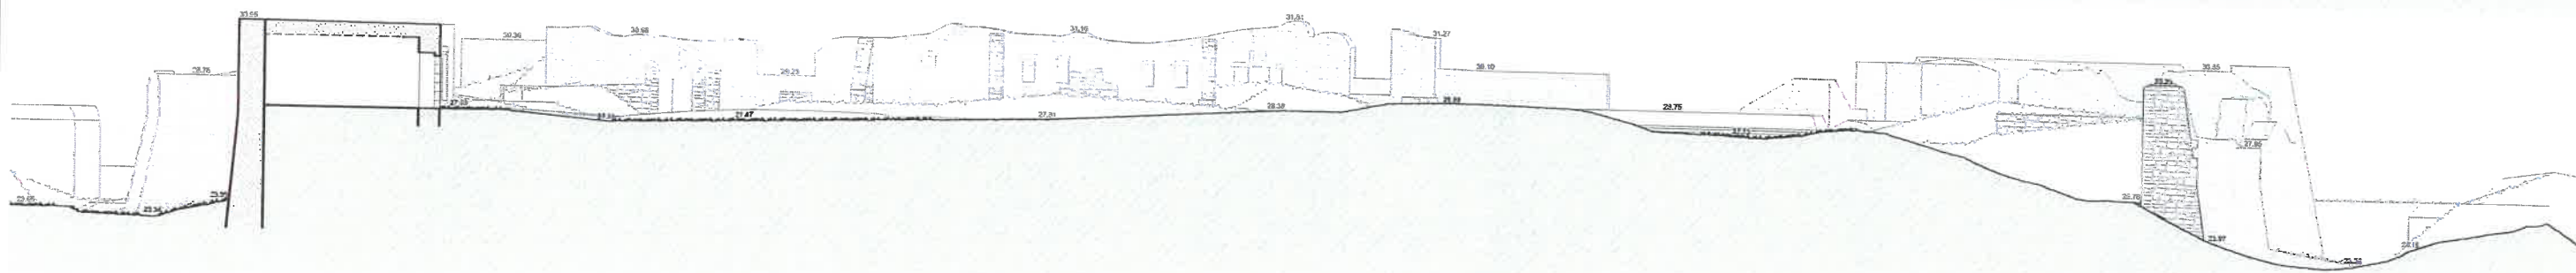
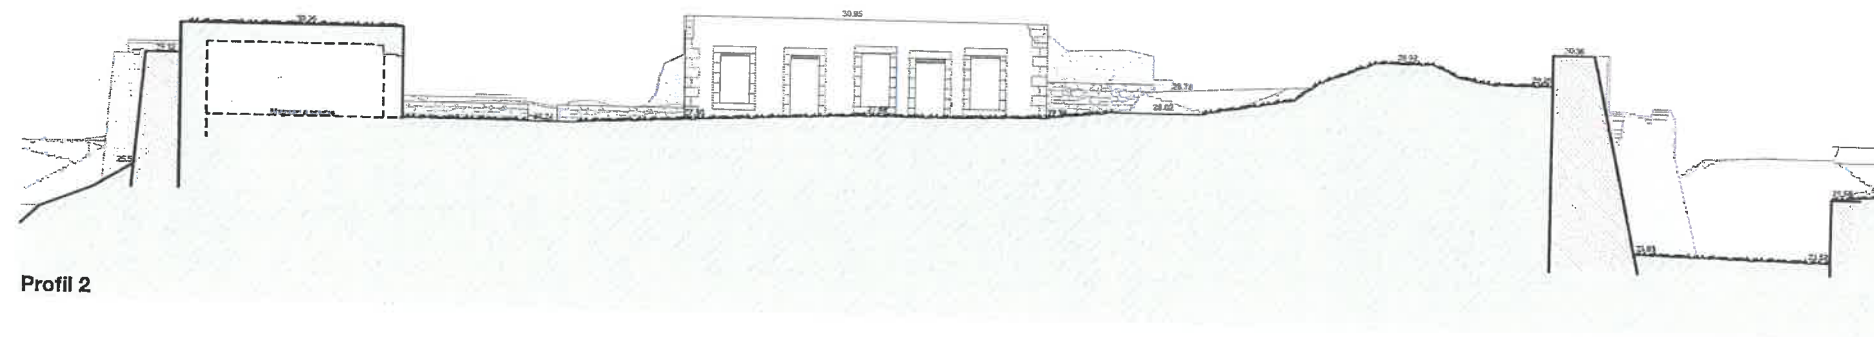
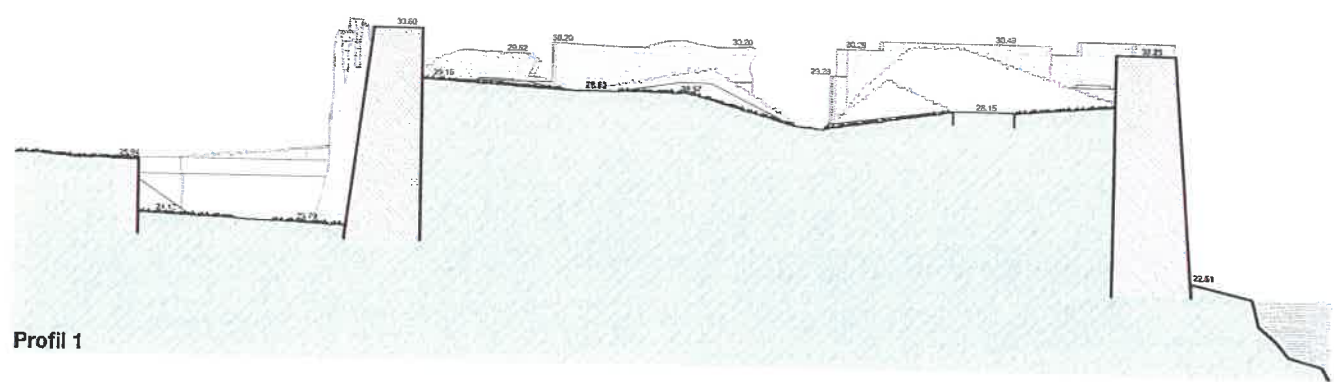
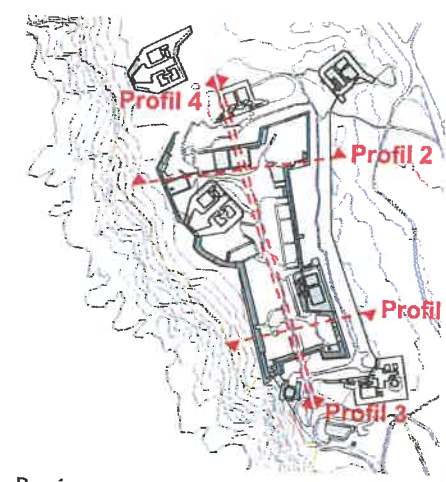
Profil 2

Profil 1

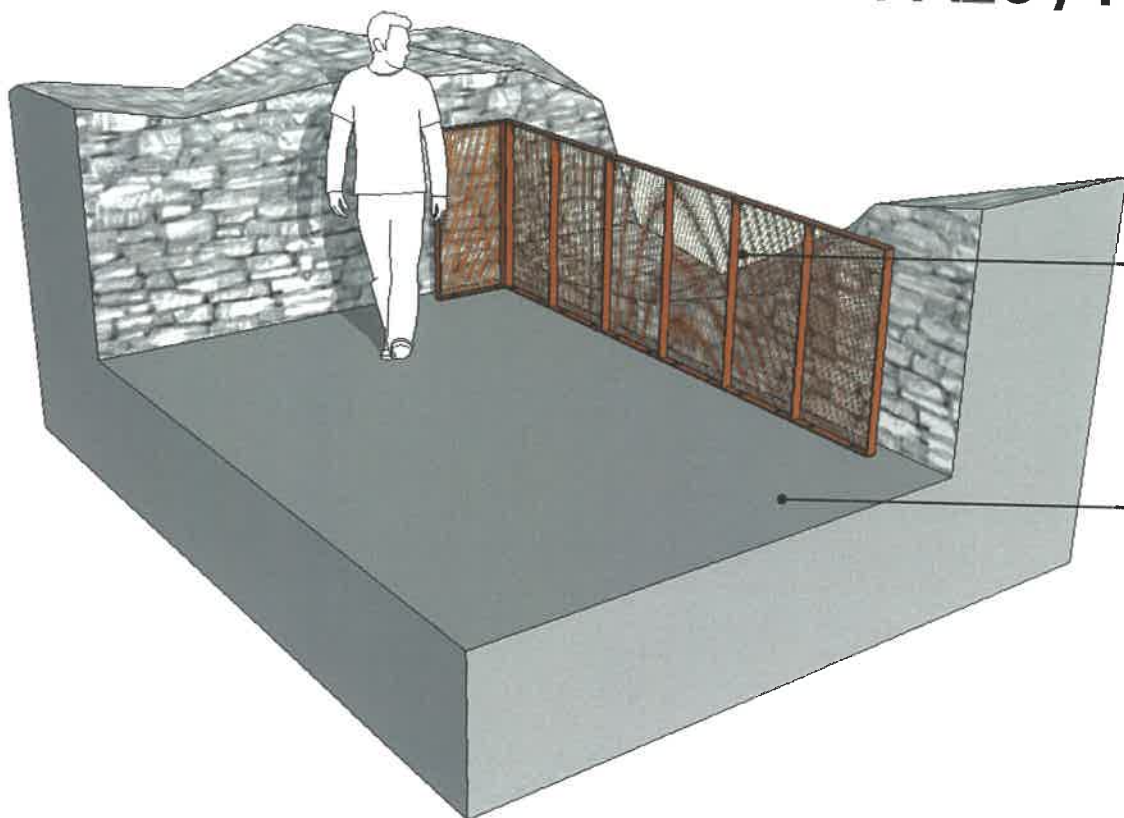
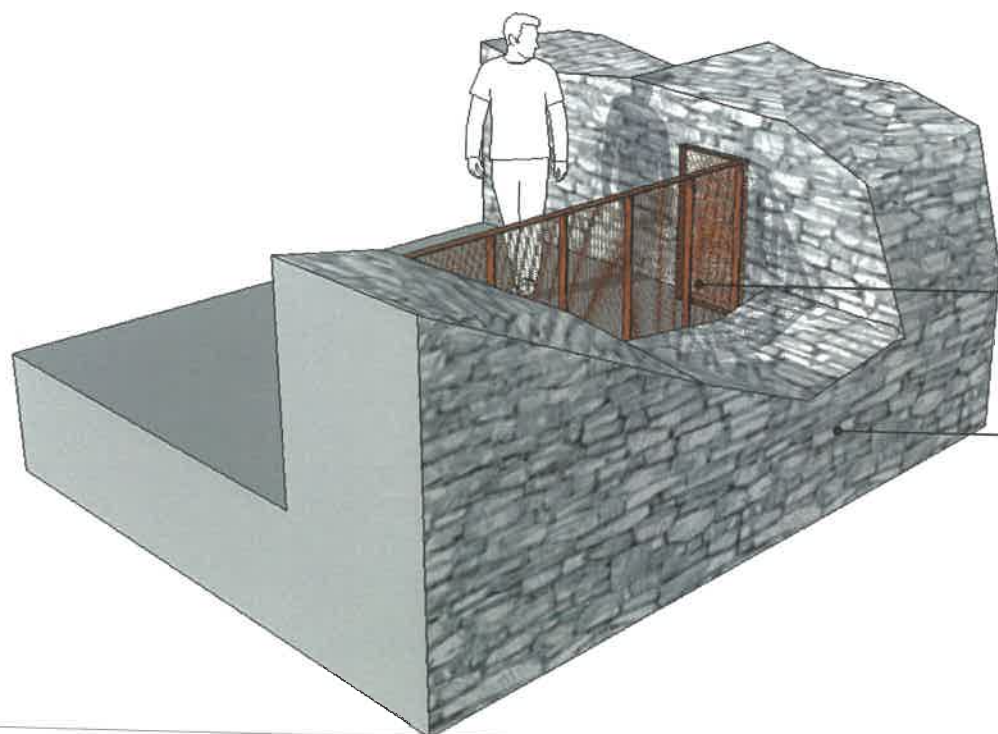
Garde corps en Corten positionné en retrait de la maçonnerie  
Remplissage tôle perforée (40% de vide).  
Structure et main courante plats acier Corten

Dalle béton existante toiture du Tobrouck

Garde corps en retrait de la maçonnerie

Maçonnerie existante du mur de courtine bastion Sud Ouest

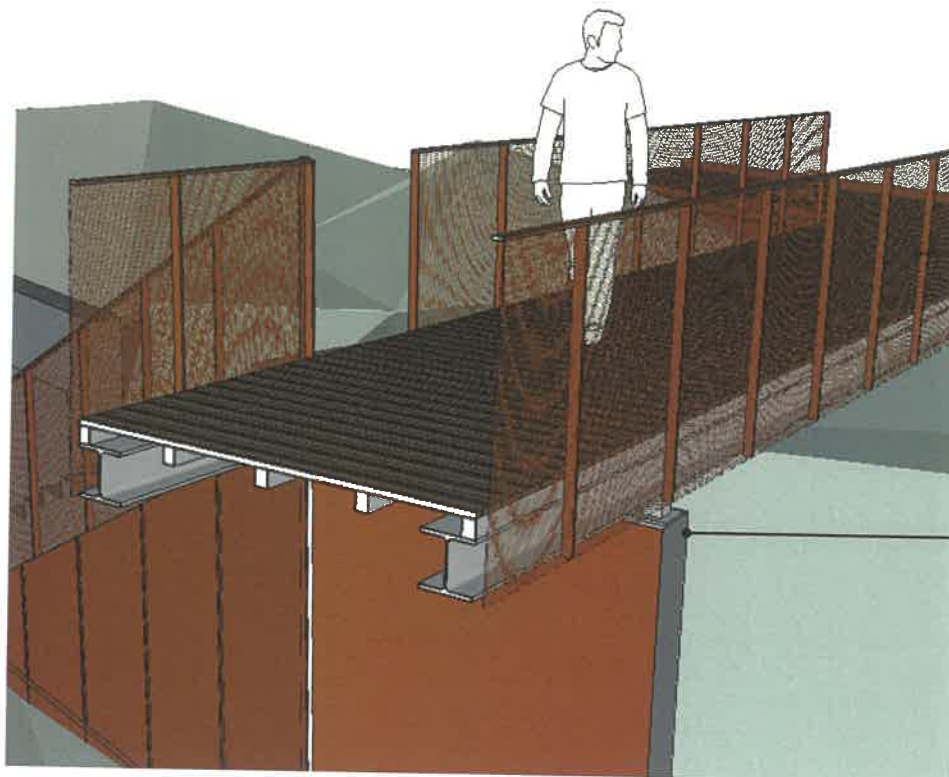
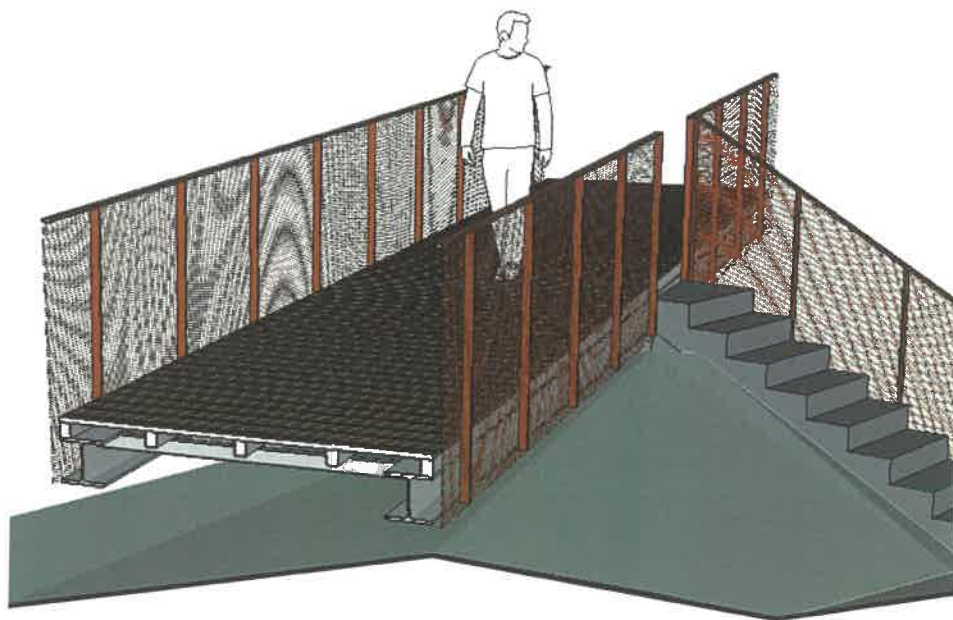
Garde corps métallique  
raidisseurs et main courante  
plats acier Corten  
Garde corps remplissage tôle  
perforée (40% de vide).  
Structure profilés métalliques  
type HEB 260 et IPE 80.

Ancrage massif béton  
dans remblai en amont de la  
douve

Main courante acier Corten

Raidisseurs acier Corten

Garde corps tôle perforée  
(vide environ 40%)  
fixée sur structure  
plats acier Corten.  
Pose à l'anglaise

platelage bois

Structure profilés métalliques

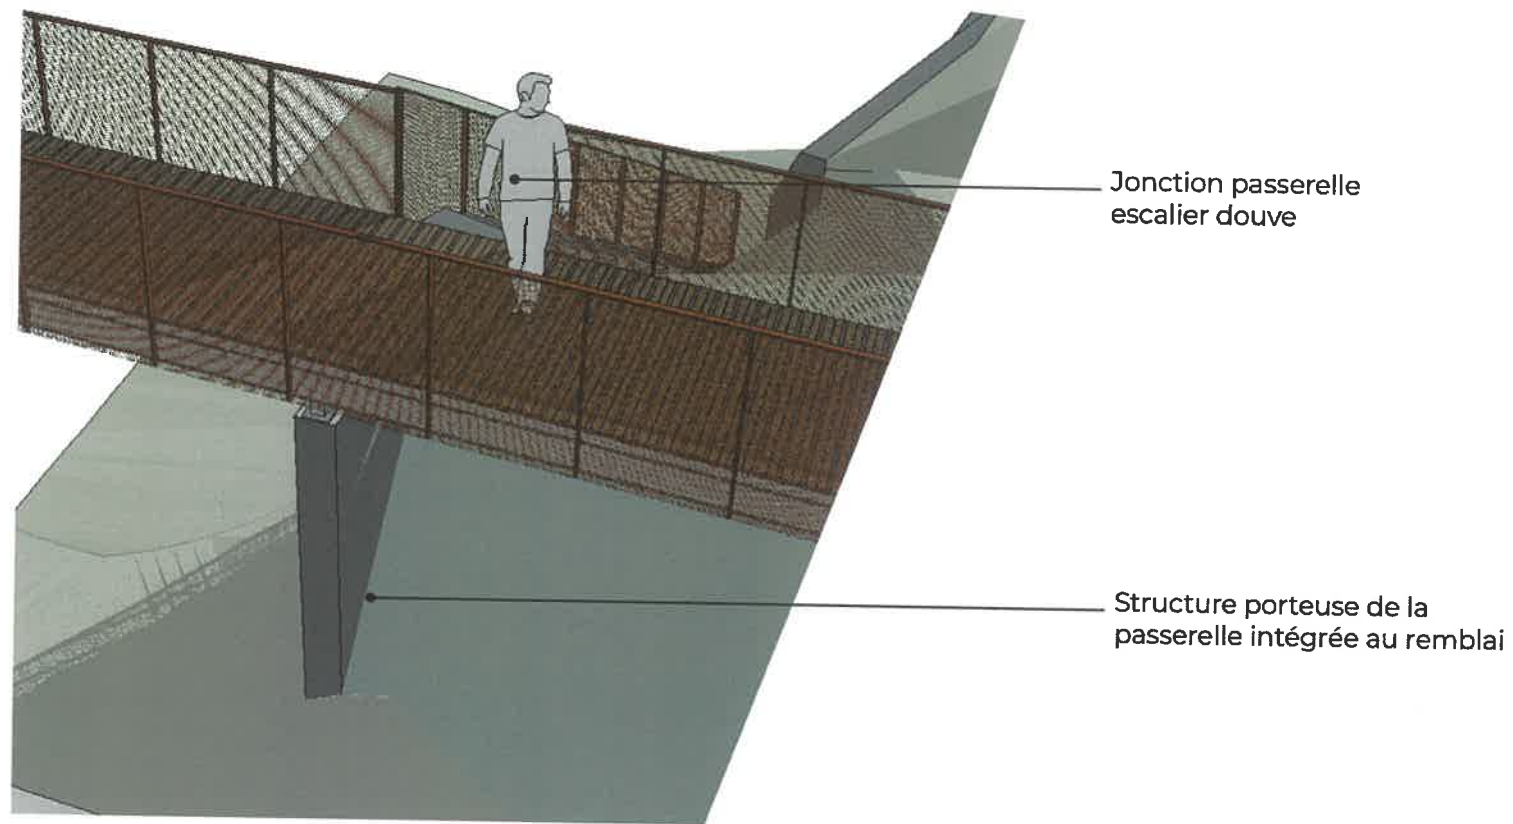
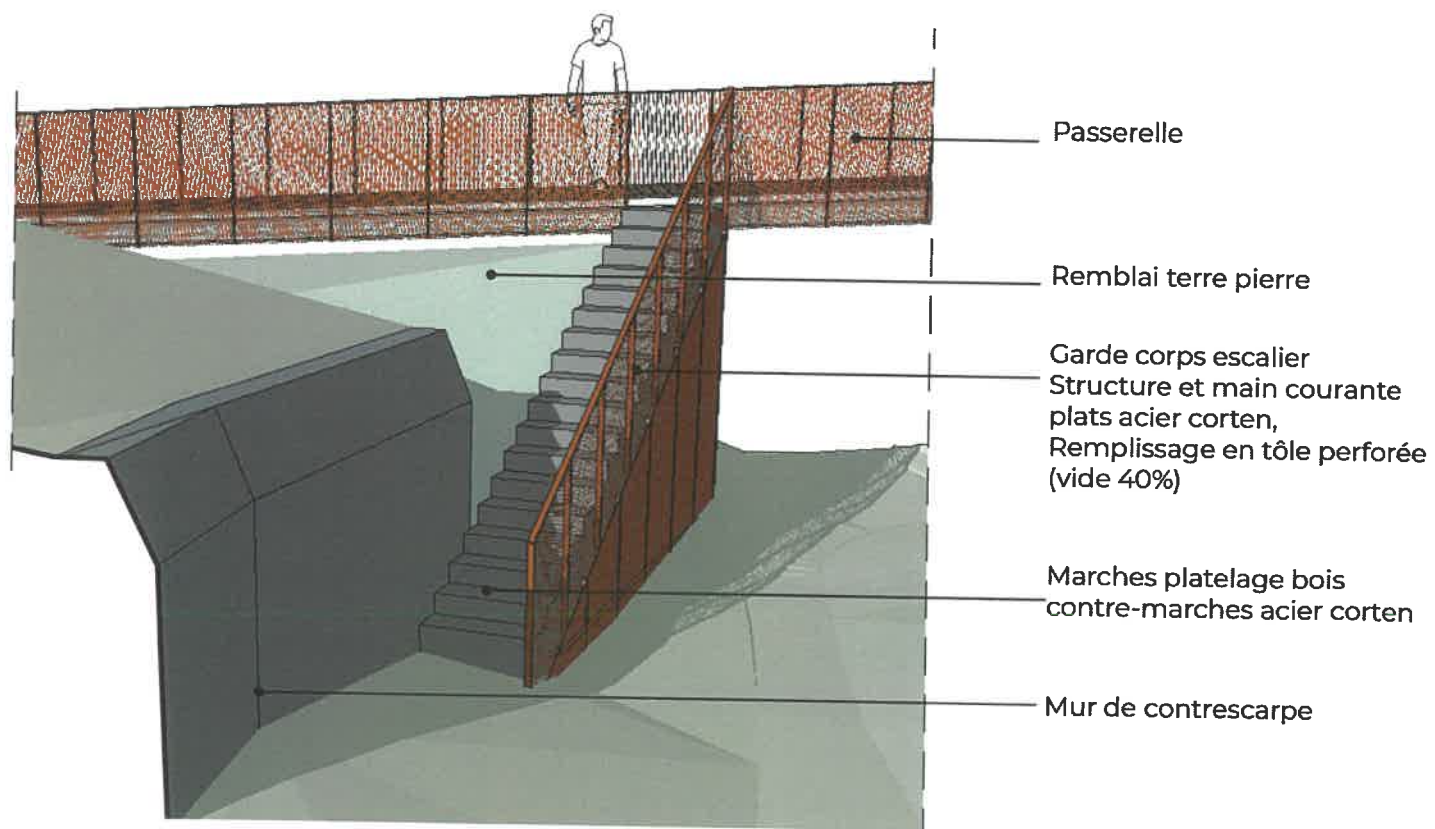
Jonction passerelle  
escalier douve

Structure porteuse de la  
passerelle intégrée au remblai

Passerelle

Remblai terre pierre

Garde corps escalier  
Structure et main courante  
plats acier corten,  
Remplissage en tôle perforée  
(vide 40%)

Marches platelage bois  
contre-marches acier corten

Mur de contrescarpe

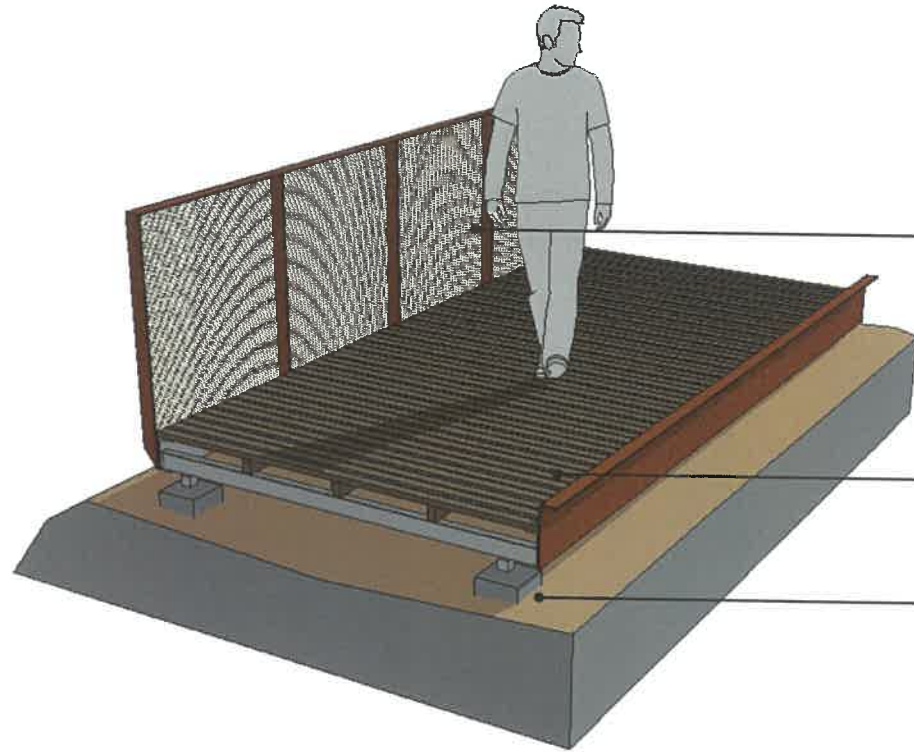
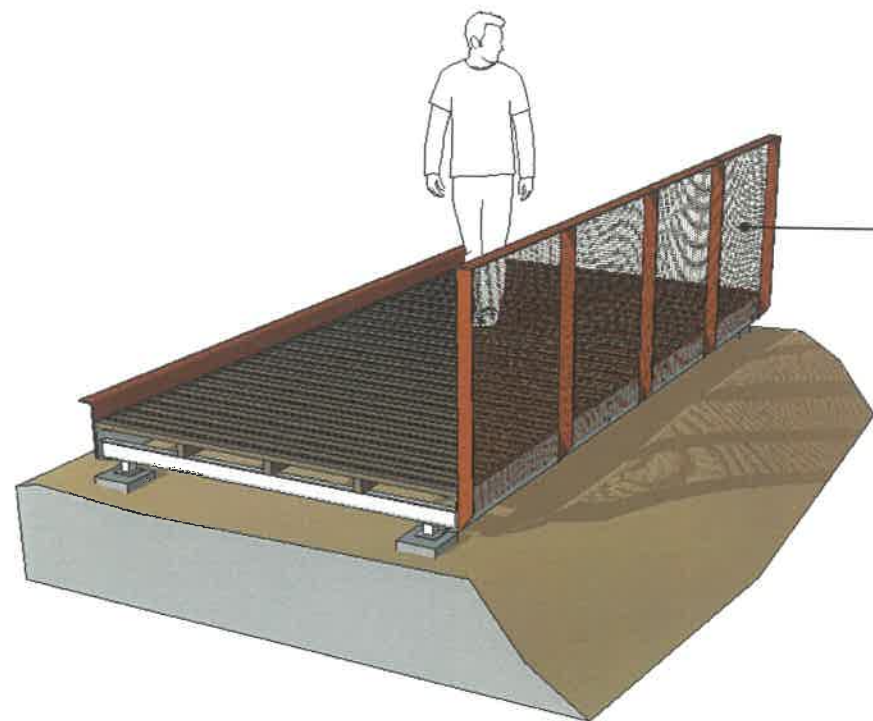
Garde corps acier corten  
au dessus du fossé accès  
bunker R611  
Raidisseurs et main courante  
plats acier Corten  
Remplissage tôle perforée  
(40% de vide).

Terrasse patelage bois  
rive Corten

Structure sur  
plots béton

Garde corps métallique  
Raidisseurs et main courante  
plats acier Corten  
Remplissage tôle perforée  
(40% de vide).  
Pose à l'anglaise
